Secretaría de Obras Públicas

SOPM-2191-GVU-17

Asunto: - Oficio GED 22138-17

ALCALDÍA DE MANIZALES	ALCALDÍA DE MANIZALES SERVICIO AL CLIENTE ACTA PARA VISITAS DE INSPECCIÓN, OBSERVACIÓN O RECOLECCIÓN DE INFORMACIÓN	PSI-SAC-FR-01 Estado Vigente Versión 2

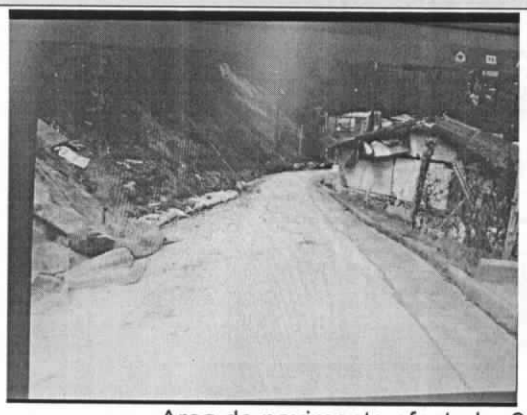
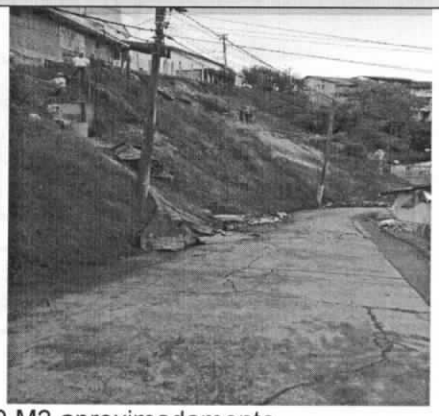
En atención a solicitud GED 22138-17, se realiza visita a dirección indicada, observando tramo de vía que presenta, fractura y hundimiento puntual, probablemente ocasionados por fallas en su estructura y fallas en las redes de servicios públicos, generando inconvenientes para el tránsito por el lugar.

Area de pavimento afectado: 20 M2 aproximadamente

Se recomienda incluir en el inventario de necesidades viales de la Secretaría de Obras Públicas, el mantenimiento del pavimento en el sitio mencionado, para ser desarrollado de acuerdo a un orden de prioridades y a los recursos con que se cuente para próximas vigencias fiscales, una vez hayan concluido las obras de estabilidad que se adelantan en el sector.
