ALCALDÍA DE
MANIZALES

Asunto: Visita Técnica BIC

FICHA TECNICA PARA INMUEBLES DE
PATRIMONIO CULTURAL

RADICACIÓN	35623-15
SOLICITANTE	LUIS JOSE ALVAREZ LOPEZ
FECHA DE LA VISITA	24 de Diciembre de 2015
NOMBRE FUNCIONARIO QUE REALIZA LA VISITA	Ángela Betancourt Fernández
DIRECCION	Cr 24 N° 22-31
BARRIO / COMUNA	Centro - Cumanday
FICHA CATASTRAL:	01-05-0100-0100-000
PROPIETARIO	Luis José Álvarez López

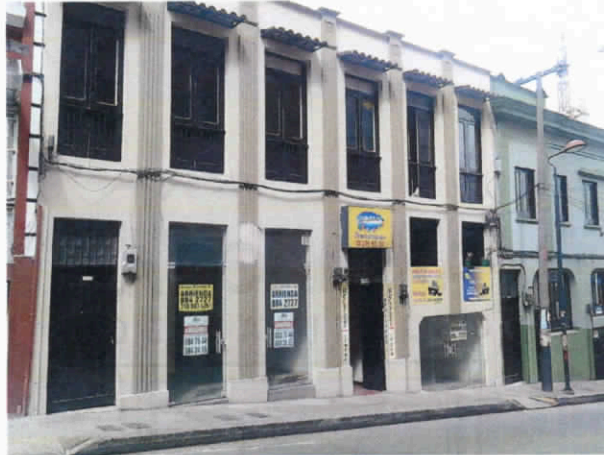
FOTOGRAFIA GENERAL

- El inmueble requiere mantenimiento, teniendo en cuenta que se observa deterioro en diferentes áreas del inmueble por falta de mantenimiento.
- El cielo raso y los pisos se encuentran en regular estado principalmente.
