S.P.M.1450-2016

Referencia: Informe de Visita Técnica de anomalías encontradas en el inmueble Bien de Interés Cultural Municipal

FICHA TECNICA PARA INMUEBLES DE
PATRIMONIO CULTURAL

RADICACIÓN	GED 14350-16 / SPM 3441-15
SOLICITANTE	ARANGO Y CIA SCA
FECHA DE LA VISITA	20 / 05 / 2016
NOMBRE FUNCIONARIO QUE REALIZA LA VISITA	JUAN PABLO MORALES RESTREPO
DIRECCION	CALLE 21 No 20-46
BARRIO / COMUNA	CENTRO
FICHA CATASTRAL:	1-05-0064-0007-000
PROPIETARIO	ARANGO Y CIA SCA

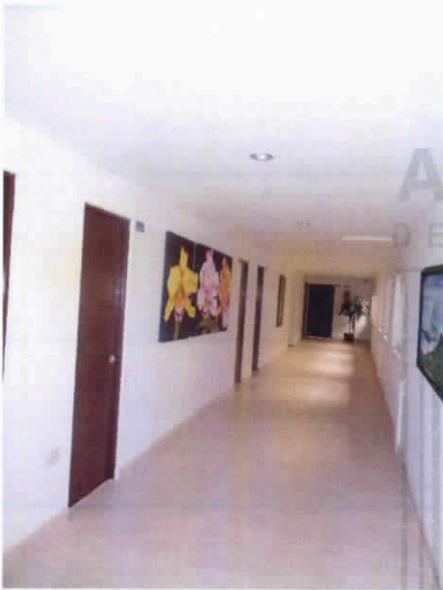
Foto No 37 –pisos – muros – cielo raso

MUROS	En buen estado según inspección ocular
PISOS	En buen estado se adelantaron obras de remodelación en pisos, con el cambio de madera a baldosa mejorando notoriamente.
CIELO RASO	En buen estado según inspección ocular
PUERTAS	En buen estado, se adelantaron obras de carpintería y pintura en las mismas.
VENTANAS	Regular estado, se observa fractura y falta de un vidrio de ventana en una de las habitaciones del hotel,

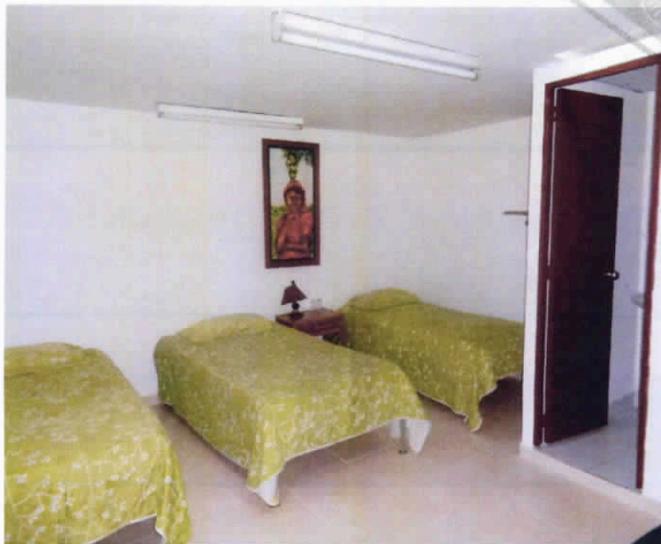
Foto No 39 –Baño– muros – Pisos

Regular estado, no está en funcionamiento el lavamanos en uno de los baños por falta de la llave- igualmente falta mantenimiento.
