SGM VC 1354-2021
Manizales, noviembre 29 de 2021

Asunto: Informe– Barrio La Sultana– Carrera 12A # 65-122
Referencia: GED 58520-2021.

En atención a sus funciones, el día 27 de noviembre de 2021 el Equipo Técnico de Vigilancia y Control Urbanístico adscrito a la Secretaría de Gobierno Municipal visita el predio que corresponde a la dirección Carrera 12A # 65-122 en barrio La Sultana, Comuna Ecoturística Cerro de Oro, por lo tanto nos permitimos presentar el siguiente Informe de lo allí observado:

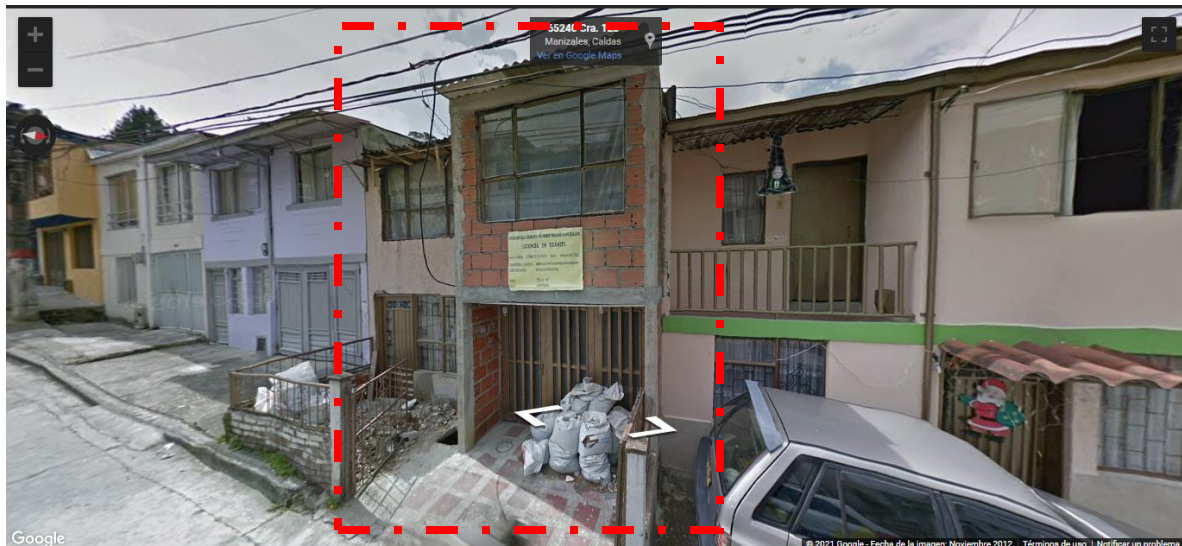
Vista fachada principal, de vivienda preexistente en predio en cuestión, Carrera 12A # 65-122 – Imagen tomada en noviembre de 2012, por Google Street View..
