Asunto: Oficio GED 32392-15

**ALCALDÍA DE MANIZALES  
SECRETARÍA DE OBRAS PÚBLICAS  
FORMATO DE VISITA TÉCNICA**

Dirección: CALLE 47 CARRERAS 31 Y 32

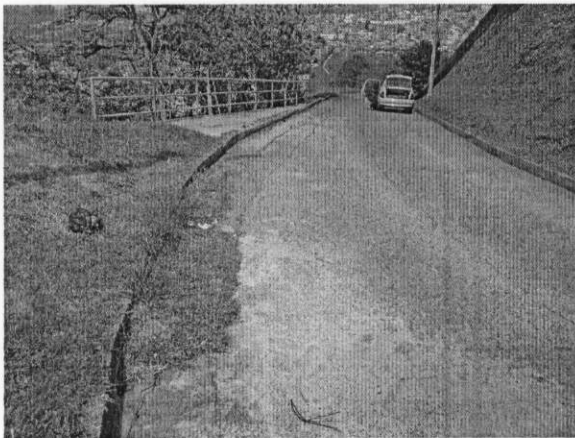
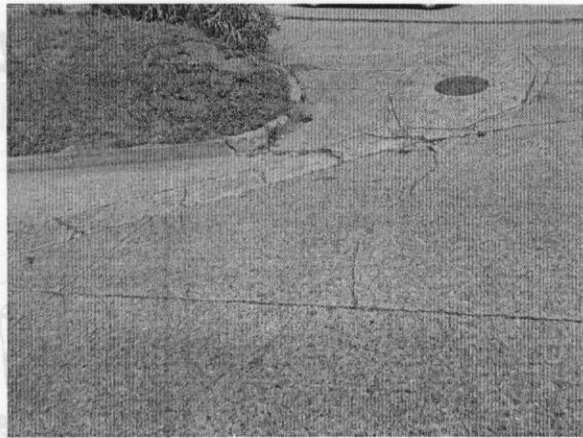
**REGISTRO FOTOGRÁFICO**

En atención a solicitud GED 32392-15, con fecha de recibido octubre 13 de 2015, se realiza visita a la dirección indicada, observando vía la cual presenta algunos puntos con hundimientos puntuales y fracturas, ocasionados probablemente en algunos sitios por su cercanía a talud existente en el sector y otros puntos por fallas en su estructura y reparaciones de canalizaciones de redes de servicios públicos en mal estado.

Área de pavimento afectado: 150 M2 aproximadamente

Se recomienda incluir en el inventario de necesidades viales de la Secretaría de Obras Públicas, el mantenimiento del pavimento en el sitio en mención, el cual se desarrolla de acuerdo a un orden de prioridades y a los recursos con que se cuente para la presente o próximas vigencias fiscales.

Se recomienda reportar a las empresas de servicios públicos, con el fin de que se tomen las medidas pertinentes para el arreglo del pavimento sobre la infraestructura de su competencia.
