SOPM-3162-GVU-16

Asunto: -Oficio PQR 43036 - 16

<b>ALCALDÍA DE MANIZALES</b> <b>SERVICIO AL CLIENTE</b> <b>ACTA PARA VISITAS DE INSPECCIÓN, OBSERVACIÓN O RECOLECCIÓN DE INFORMACIÓN</b>						<b>PSI-SAC-FR-01</b>  <b>Estado Vigente</b> <b>Versión 2</b>		
<b>Radicación</b>		PQR 43036-16				<b>Fecha</b>		Diciembre 05 de 2016		
<b>Usuario</b>		LUZ DARY POLO PEREZ				<b>C.C.</b>				
<b>Teléfono</b>		3104328196		<b>Dirección</b>		CALLE 4ª 19-18		<b>Barrio</b>		
<b>Dirección donde se practica la visita</b>		CARRERA 19B CALLES 4 Y 4A				<b>Barrio</b>		PORTAL DE LOS ALCAZARES		
<b>Ficha Catastral</b>		-				<b>Teléfono</b>		-		
<b>Equipo asignado al funcionario</b>			<b>Cámara</b>	-	<b>GPS</b>	-	<b>Video</b>	-	<b>Vehículo</b>	X
<b>Atendió la visita</b>		LESLIE LOAIZA ALZATE				<b>C.C.</b>		41.912.768	<b>Teléfono</b>	8879715
<b>ORIGEN Y/O MOTIVO DE LA VISITA</b>										
SOLICITUD VISITA										
LEGISLACIÓN A APLICAR										
N.A.										
<b>INFORMACION, HALLAZGOS Y/U OBSERVACIONES DE LA VISITA</b>

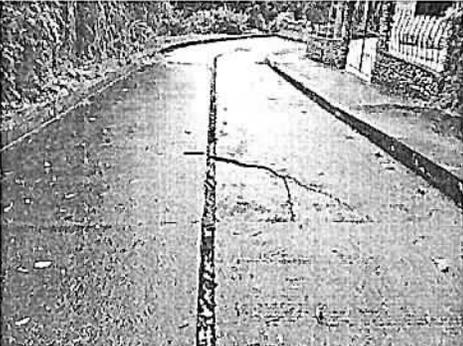
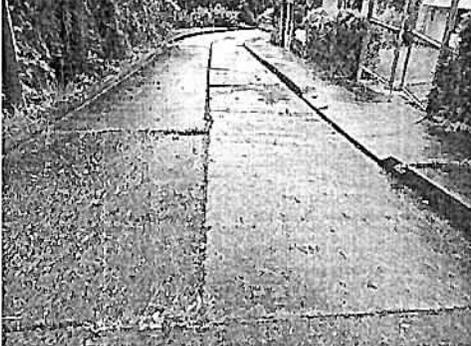
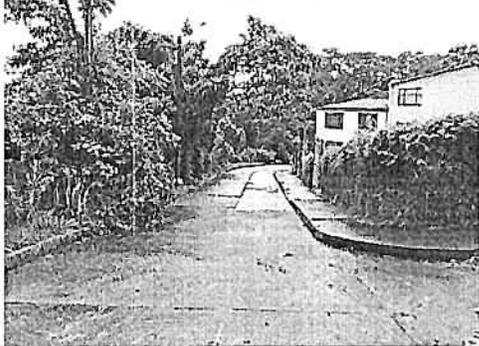
En atención a solicitud PQR 43036-16, se realiza visita la carrera 19B entre calles 4 y 4ª, observando vía en regular estado, la cual presenta fracturas y hundimientos puntuales, ocasionados por fallas en su estructura y por la continua infiltración de aguas provenientes del talud adjunto. Lo anterior genera inconvenientes para el tránsito por el sector.										
<b>EVIDENCIA FOTOGRÁFICA: SÍ <input type="checkbox"/> NO <input type="checkbox"/></b>

Area de pavimento afectado: 100 M2 aproximadamente										
<b>CONCLUSIONES Y/O RECOMENDACIONES</b>										
Se recomienda incluir en el inventario de necesidades viales de la Secretaría de Obras Públicas, el mantenimiento del pavimento en el sitio mencionado. Cabe anotar que este inventario se desarrolla de acuerdo a un orden de prioridades y a los recursos con que se cuente para próximas vigencias fiscales. Se recomienda reportar a Obras de Estabilidad, con el fin de que se realice visita al sitio y se determine el grado de vulnerabilidad del sector y se tomen las medidas pertinentes.
