SOPM-0473-GVU-17

Asunto: -Oficios GED 4334 - 17

SERVICIO AL CLIENTE
ACTA PARA VISITAS DE INSPECCIÓN, OBSERVACIÓN O RECOLECCIÓN DE INFORMACIÓN

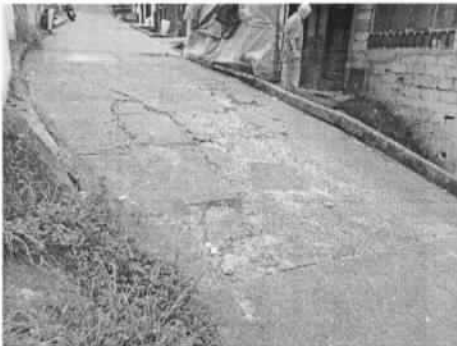
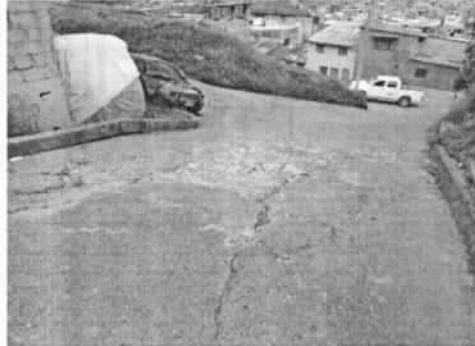
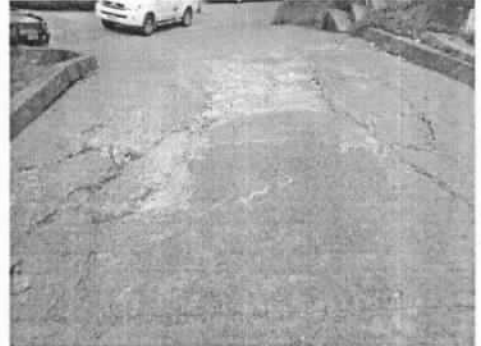
EVIDENCIA FOTOGRÁFICA: SÍ NO

En atención a solicitud GED 4334 -17 se realiza visita a dirección indicada, observando tramo de pavimento que presenta fractura y hundimiento puntual, ocasionado por fallas en su estructura y por canalizaciones de redes de servicios públicos reparadas en forma poco técnica, lo cual generó el daño posterior del pavimento.. Lo anterior genera inconvenientes para el tránsito por el sector.

Área de pavimento afectado: 30M2 aproximadamente

Se recomienda reportar a Aguas de Manizales, con el fin de que se verifique el estado actual de las redes de acueducto y alcantarillado y se realice la reparación del pavimento afectado por las canalizaciones en mal estado.
