Asunto: Oficio GED 28776-15

**ALCALDÍA DE MANIZALES
SECRETARÍA DE OBRAS PÚBLICAS
FORMATO DE VISITA TÉCNICA**

Dirección: CALLE 11 8-04

Barrio: CHIPRE

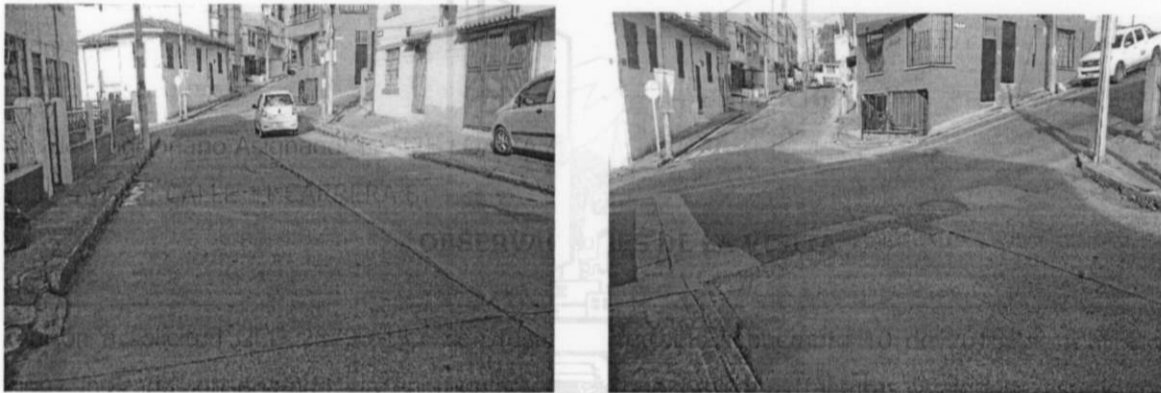
REGISTRO FOTOGRÁFICO

En atención a solicitud GED 28776-15, con fecha de recibido septiembre 10 de 2015, se realiza visita a la dirección indicada, observando vía en regular estado que presenta fracturas y algunas fisuras, ocasionado probablemente por fallas en su estructura y por tratarse de una vía bastante antigua. Lo anterior genera vibraciones a las viviendas del sector.

Área de pavimento afectado: 80 m2 aproximadamente

Se recomienda incluir en el inventario de necesidades viales de la Secretaría de Obras Públicas, el mantenimiento del pavimento en el sitio mencionado, el cual se desarrolla de acuerdo a un orden de prioridades y a los recursos con que se cuente para próximas vigencias fiscales.
