SOPM-0565-GVU-16

Asunto: - Solicitud Personal No. 24-16

**ALCALDÍA DE MANIZALES
SECRETARÍA DE OBRAS PÚBLICAS
FORMATO DE VISITA TÉCNICA**

Lugar de la visita: CALLE 50B 38-33 GUAMAL

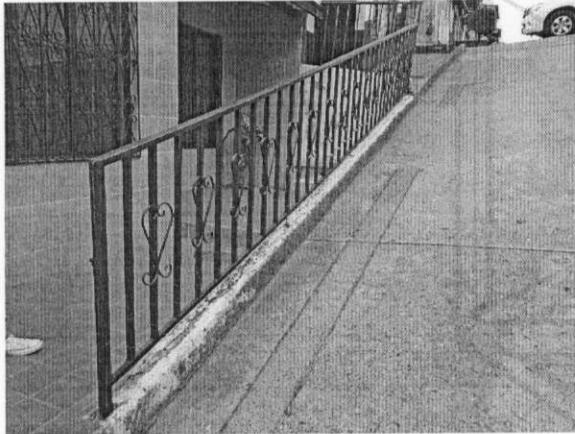
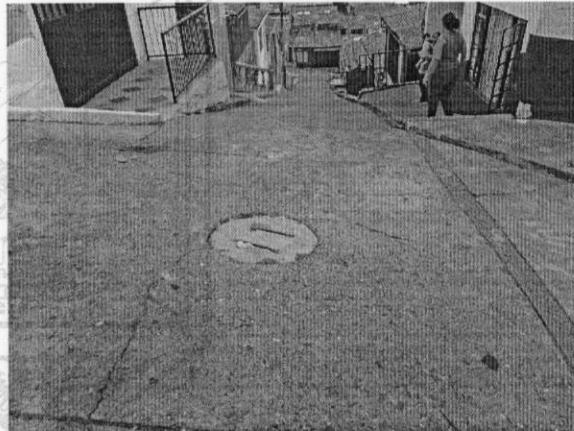
REGISTRO FOTOGRÁFICO

En atención a solicitud Personal No. 24-16, con fecha de recibido marzo 02 de 2016, se realiza visita a la dirección indicada, observando muro de antejardín que presenta humedades causadas por el exceso de aguas de escorrentía que circulan por el sector. Cabe anotar que la vivienda se encuentra bajo el nivel de la vía, por lo que sería necesario la instalación de filtros para evitar estas humedades.

Las viviendas que poseen niveles inferiores, deben dotar éstas de filtros contra el talud, que aíslen las paredes y capten las aguas de infiltración independientemente de su procedencia, conduciéndolas al sistema de alcantarillado de la edificación, evitando de esta manera humedades; lo cual es responsabilidad del propietario
