Asunto: Solicitud PQR No. 5640-16

**ALCALDÍA DE MANIZALES
SECRETARÍA DE OBRAS PÚBLICAS
FORMATO DE VISITA TÉCNICA**

Dirección: CALLE 49ª 27B-.09

Barrio: NUEVO VERSALLES

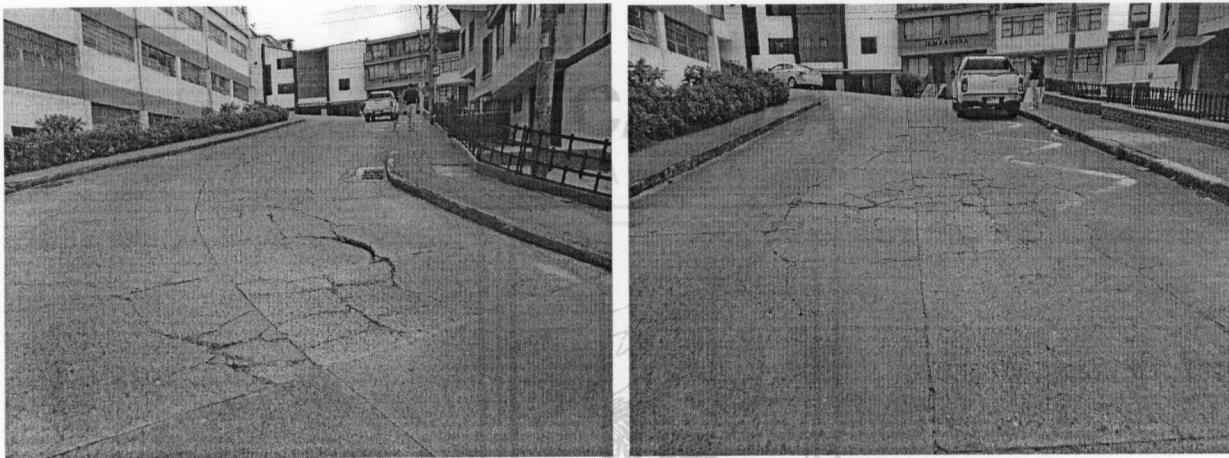
REGISTRO FOTOGRÁFICO

En atención a solicitud PQR 5640-16, se realiza visita a la dirección mencionada, observando vía en mal estado que presenta fracturas y hundimientos puntuales, debido a fallas en su estructura y a canalizaciones de redes de servicios públicos en mal estado, lo que ocasiona que el pavimento aldaño a éstas se deteriore aún más y las viviendas aldañas sufran vibraciones.

Área de pavimento afectado: 560M2 aproximadamente

El sitio en mención ya se encuentra incluido en el inventario de necesidades viales de la Secretaría de Obras Públicas, para ser desarrollado de acuerdo a un orden de prioridades y a los recursos con que se cuente para la presente vigencia fiscal.
