Asunto: -Solicitud Personal No. 44-16

**ALCALDÍA DE MANIZALES
SECRETARÍA DE OBRAS PÚBLICAS
FORMATO DE VISITA TÉCNICA**

Lugar de la visita: CARRERA 31 CALLE 48 Y 47

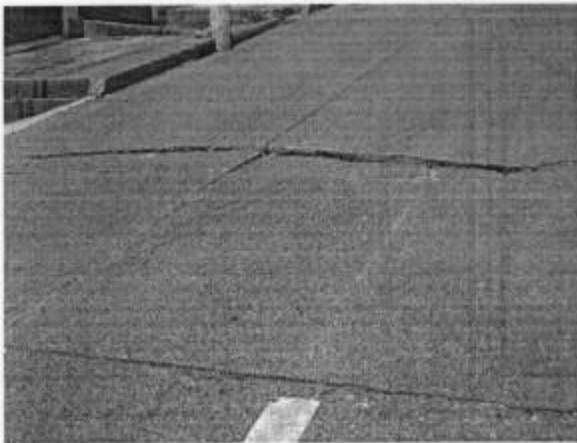
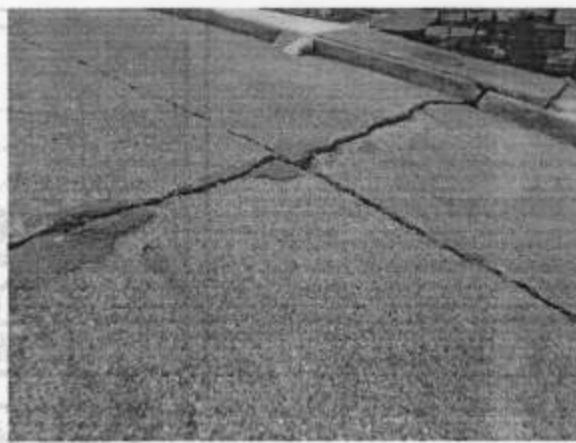
REGISTRO FOTOGRÁFICO

En atención a solicitud PERSONAL No. 44-16, con fecha de recibido abril 01 de 2016, se realiza visita a la dirección indicada, observando tramo de pavimento en regular estado, el cual presenta fisuras y hundimientos puntuales, ocasionadas por fallas en su estructura y por el intenso tráfico vehicular del sector. Lo anterior genera infiltraciones a las viviendas aledañas.

Longitud de fisuras en la vía: 60 ML aproximadamente

Se recomienda incluir en el inventario de necesidades viales de la Secretaría de Obras, la reparación de la vía en mención, mediante aplicación de sello con material elastomérico. Es de anotar que éste se desarrolla de acuerdo a un orden de prioridades y a los recursos con que se cuente para la presente o próximas vigencias fiscales.
