SOPM-2247-GVU-16

Asunto: -Oficio GED 30250 - 16

SERVICIO AL CLIENTE  
ACTA PARA VISITAS DE INSPECCIÓN, OBSERVACIÓN O RECOLECCIÓN DE INFORMACIÓN

Radicación	GED 30250				Fecha	Septiembre 05 de 2016		
Usuario	NIDIA CASTILLO URIBE				C.C.	24.820.635		
Teléfono	3103897291	Dirección	CALLE 74 19-32 APTO 304		Barrio	ALTA SUIZA		
Dirección donde se practica la visita		CALL E74 CRAS 19 Y 19ª, CALLE 73 CRA 19			Barrio	ALTA SUIZA		
Ficha Catastral	-				Teléfono	-		
Equipo asignado al funcionario	Cámara	-	GPS	-	Vídeo	-	Vehículo	X
Atendió la visita	LESLIE LOAIZA ALZATE			C.C	41.912.768	Teléfono	8879715

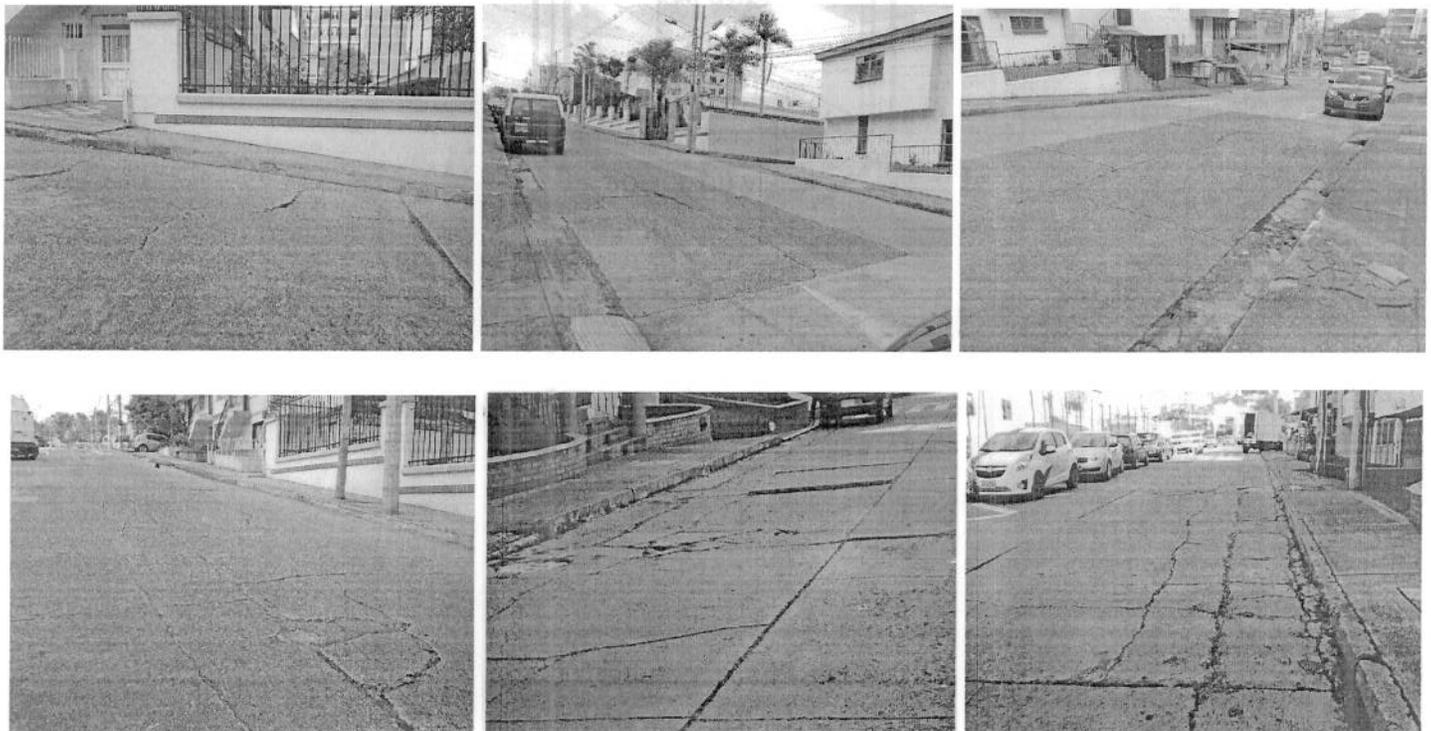
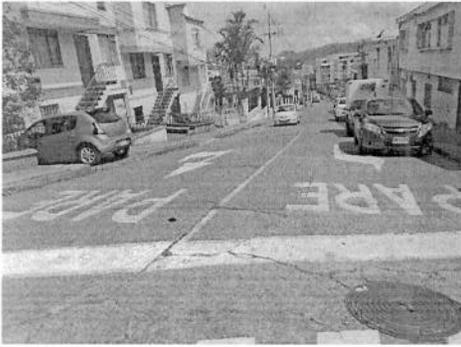
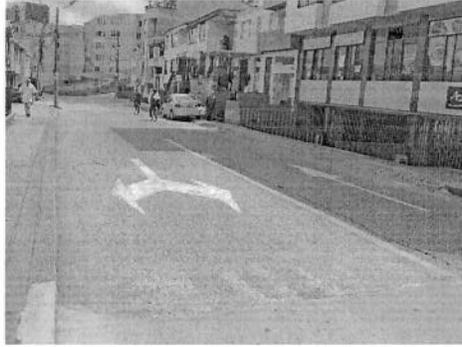
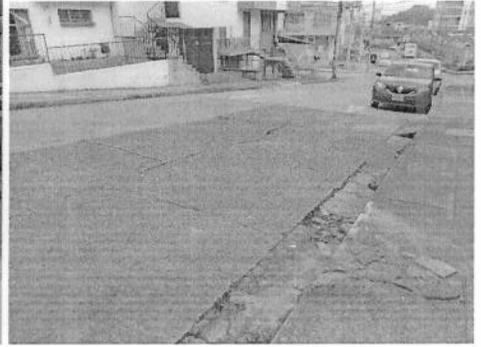
EVIDENCIA FOTOGRÁFICA: SÍ  NO

En atención a solicitud 30250-16, se realiza visita a la dirección indicada, observando vías en regular estado las cuales presentan fisuras y hundimientos puntuales, principalmente en los tramos que han sido intervenidos por las empresas prestadoras de servicios públicos, pues las canalizaciones mal reparadas contribuyen al deterioro del pavimento adyacente a éstas. Igualmente, se presentan algunos tramos de andén en regular estado. Cabe anotar que lo anterior no impide el tránsito normal por el sector.

Area de pavimento afectado: 1000M2 aproximadamente  
 Longitud de anden afectado: 150 ML aproximadamente

Se recomienda incluir en el inventario de necesidades viales de la Secretaría de Obras Públicas, el mantenimiento del pavimento y andenes en el sitio en mención, para ser desarrollado de acuerdo a un orden de prioridades y a los recursos con que se cuente para la presente o próximas vigencias fiscales  
 Se recomienda reportar a Aguas de Manizales , con el fin de que se realice visita al sitio, se determine la responsabilidad en el tema y se tomen las medidas pertinentes para el arreglo del pavimento en mención.
