UGR 1844 GED 35139-16
Manizales, octubre 12 del 2016

Asunto: Inspección en recámaras obstruidas

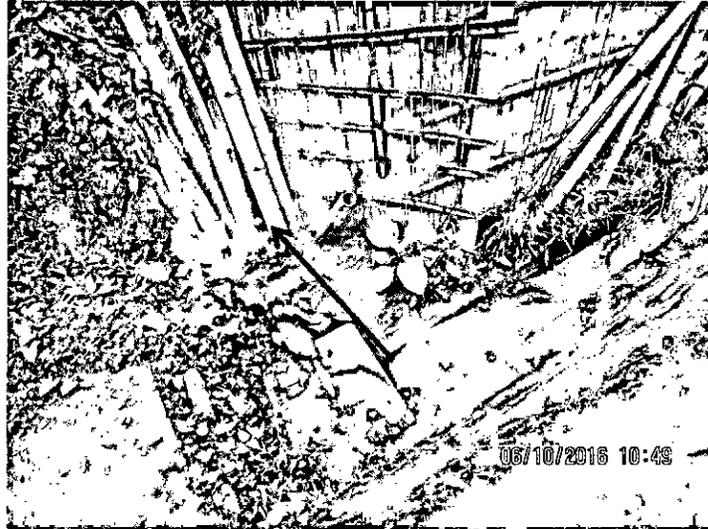
Metros más atrás, se encontró que en otra de las recámaras se presenta la misma problemática, por lo que el agua se rebosa y hace contacto directo con el terreno, haciendo un recorrido por la ladera, afectando las viviendas localizadas en el sector.

Imagen 3. Obstrucción en recámara.

- Ya que se observó, que existe un taponamiento en las recámaras, que en el momento de las lluvias representa un riesgo tanto para quienes transitan por la zona, como para las viviendas del sector y podría generar inestabilidades para las viviendas localizadas en la ladera, se traslada solicitud a **Aguas de Manizales** para que se realice una inspección en la zona con el fin de verificar la problemática existente ya que la temporada invernal, podría aumentar el riesgo ya existente.
