I-CO-SINT-UC-ICPCU-2026-5108

**Asunto:** Informe técnico de inspección – Carrera 23D 69 05 – barrio Palermo, comuna Palogrande

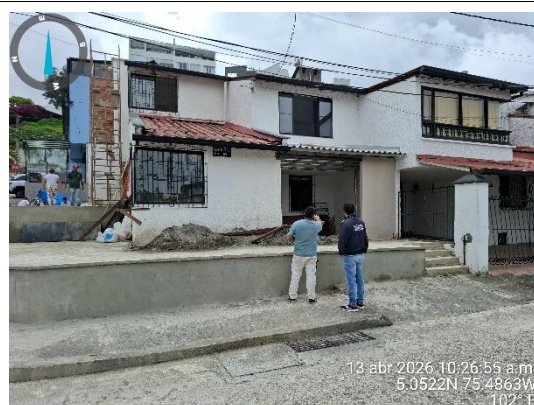
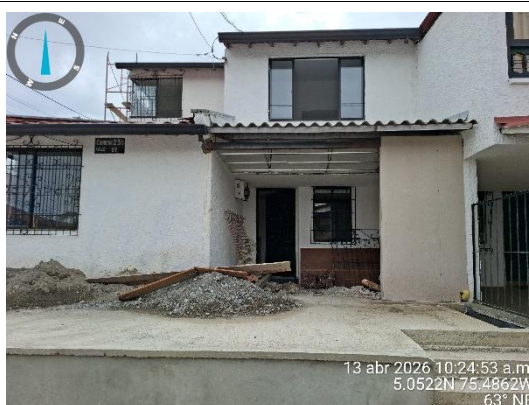
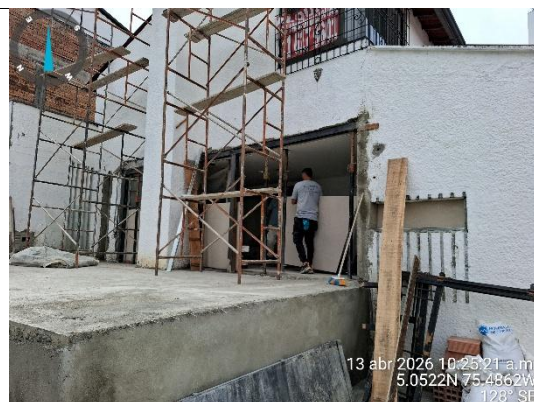
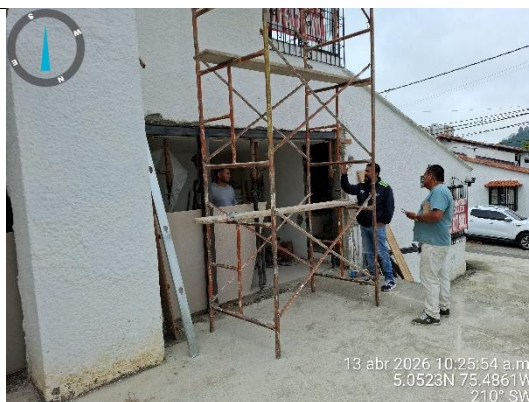
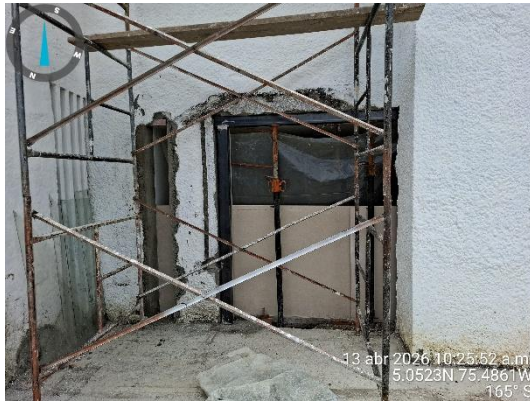
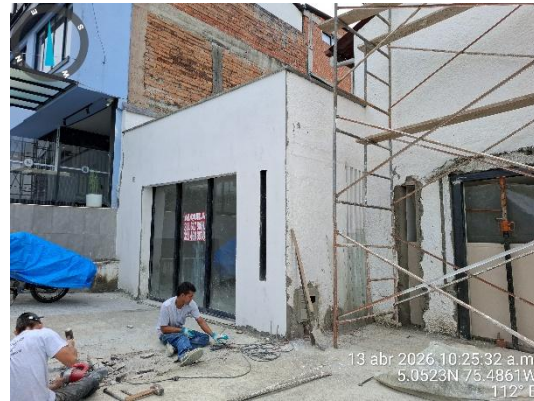
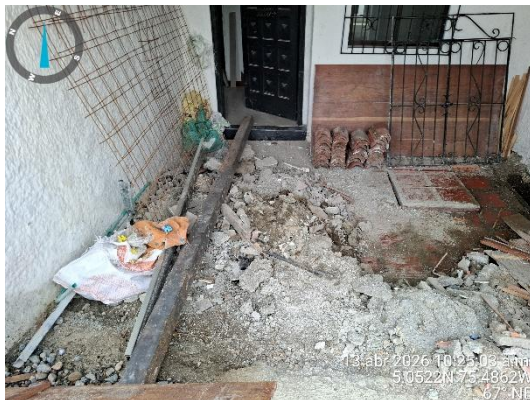
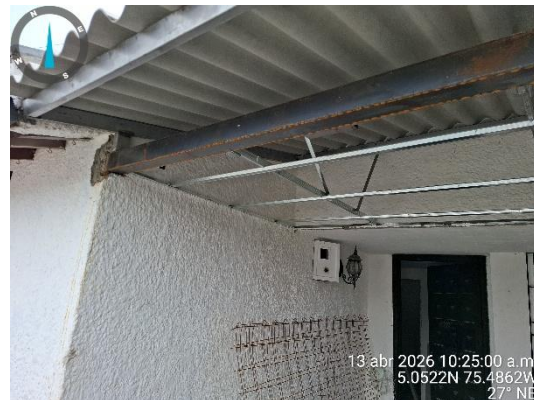
- Durante la visita se observó disposición de material de obra y desarrollo de actividades de obra consistentes en modificaciones internas en el primer nivel de la vivienda, intervenciones en la fachada, reforzamiento con perfiles metálicos, endurecimiento de antejardín y ampliación del área de cubierta sobre antejardín colindante con la carrera 23D, como puede evidenciarse en el registro fotográfico aportado.

- El área aproximada intervenida sin licencia corresponde a: 10mts x 20 mts  
**ÁREA INTERVENIDA SIN LICENCIA: 200m² aprox.**

Imagen 1 a 8. Vista exterior e interior de la intervención

- **Se recomienda la suspensión de actividades constructivas, como medida preventiva.**
