Asunto: Informe Carrera 11 7A-03 Chipre**Referencia:** GED 4813-2024

En atención a la referencia, el Equipo Técnico de Vigilancia y Control Urbanístico adscrito a la Secretaría de Gobierno Municipal, realiza visita ocular el día 1 de febrero de 2024, al predio con dirección Carrera 11 7A-03 barrio Chipre, comuna Atardeceres, por lo que nos permitimos brindar el siguiente Informe, el cual determina que:

REGISTRO FOTOGRAFICO (01-02-2024)

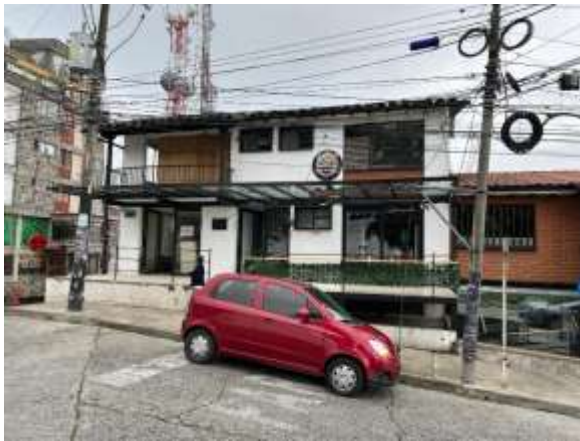
Foto No 1. Fachada principal del inmueble.

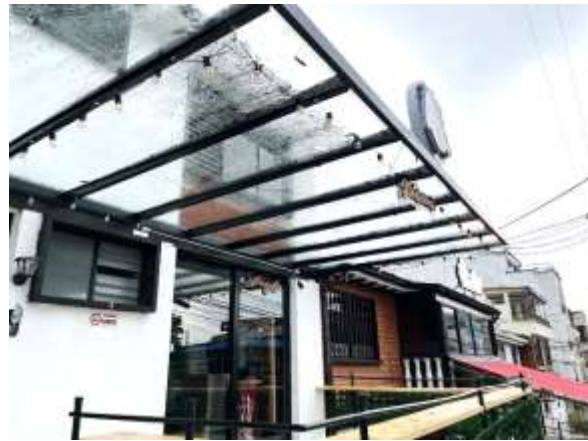
- Sobre la fachada principal del inmueble en el antejardín, se observa el endurecimiento del 100% de su área, así como la construcción de una cubierta en estructura de aluminio y cubierta en vidrio.

Las obras en el área del antejardín tienen un área de **20,00 metros cuadrados** aproximadamente.

Foto No 2. En el área del antejardín, se construyó una cubierta en estructura de aluminio con vidrio.

- Se remite al Inspector Doce Urbano de Policía, para su conocimiento y fines pertinentes.
- Las obras realizadas en el área del antejardín, no se ajustan a los lineamientos dados por el Plan de Ordenamiento Territorial vigente POT 2017-2031
- Las obras en curso al interior del local comercial NO TIENEN LICENCIA DE CONSTRUCCION.

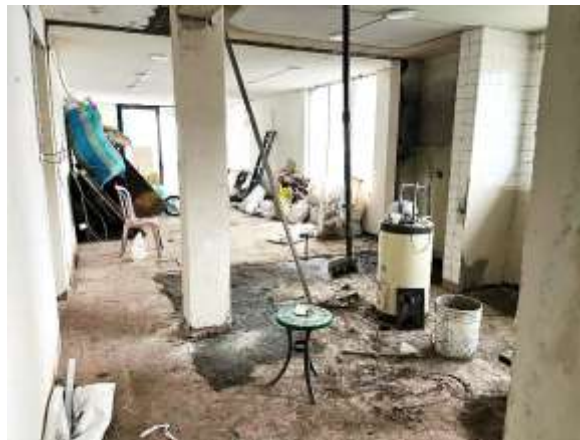
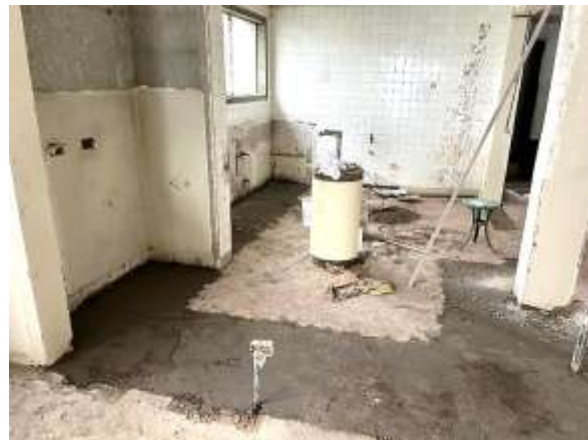
- Al costado izquierdo de la fachada principal, al interior del inmueble se están realizando adecuaciones para un local comercial, las cuales incluyen la demolición de muros existentes.*
- El señor Villén Tangarfe expresa que para dichas adecuaciones al interior del inmueble, NO SE TIENEN LOS RESPECTIVOS PERMISOS DE LEY.*

Las adecuaciones al interior del local comercial tienen un área de **50,00 metros cuadrados** aproximadamente

Foto No 2 y 3. Adecuación del local comercial, donde se aprecia la demolición de muros.
